Rapor Tarihi: 19.03.2025 12:27  
Rapor No: 35-01-1352143  
Mersis No: 0167106674200001

# Full Plus Ekspertiz 4x4 + Ekstra Paket

## 35KC9186

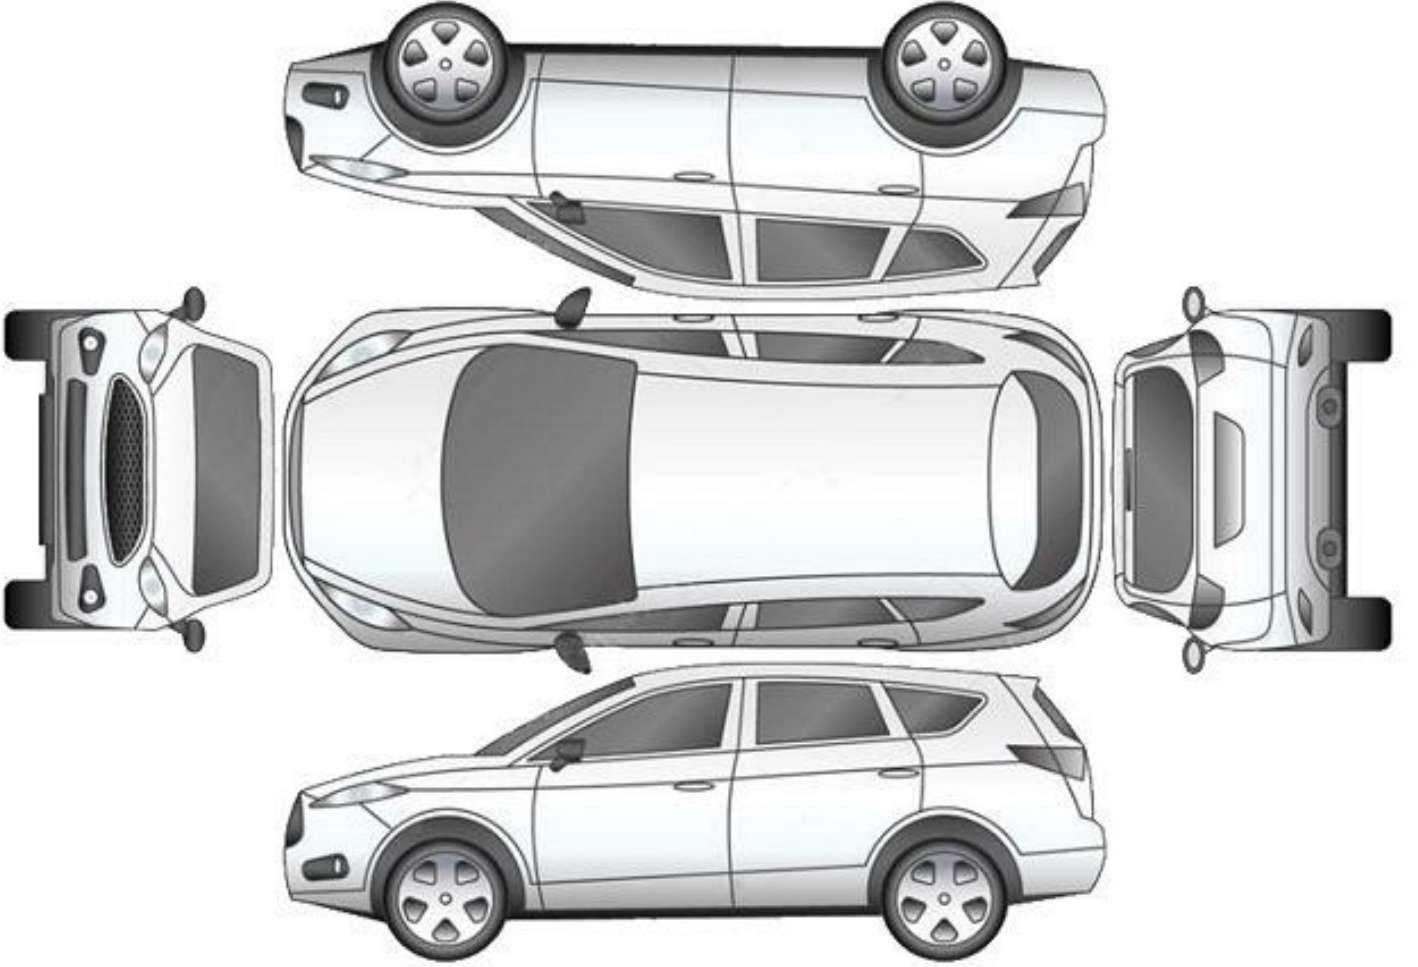
## Kaporta Kontrolü(Değişmiş Boyanmış kontrolü)

**\*\*\*Araçta değişmiş ve boyanmış parça bulunmamaktadır\*\*\***
