YAY OTOMOTİV  
ATATÜRK SANAYİ SİTESİ 2 KISIM 37 SK 1522 NOLU DÜKKAN  
MASLAK / SARIYER

Rapor no.: IOpfgKN6K7GTkx8

MARKA..... MG

MODEL.....ZS EV

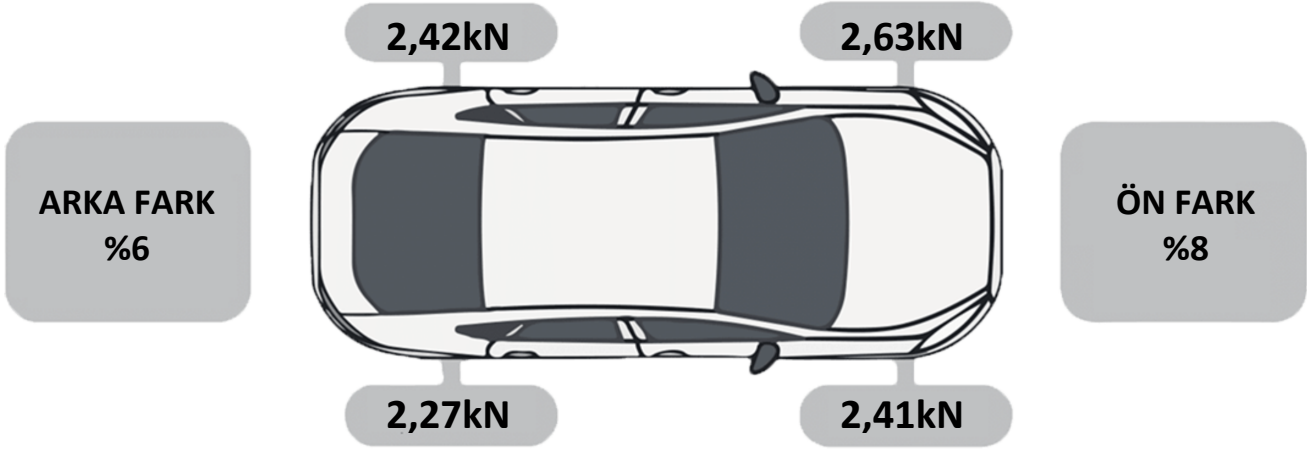
## Fren Ölçüm Değerleri

| | Sol kN | Sağ kN | Fark (%) |
| Ön | 2,63kN | 2,41kN | %8 |
| Arka | 2,42kN | 2,27kN | %6 |
| El Freni | 0kN | 0kN | %0 |

Ön sağ sol ve arka sağ sol fren için kabul edilebilir değer farkı max. %25 'dir.  
El freni için kabul edilebilir değer farkı max. %50'dir.

## Fren Verimlilik Değerleri

| | Sol kN | Sağ kN |
| Ön | %63 | %58 |
| Arka | %58 | %55 |

Ön sağ sol ve arka sağ sol fren için kabul edilebilir verimlilik değeri %70 'dir. Altındaki değerlerde kontrol edilmelidir.

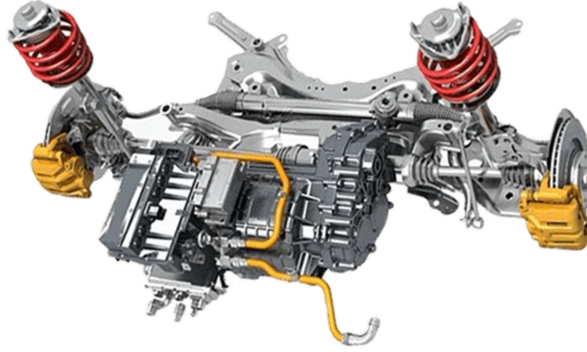
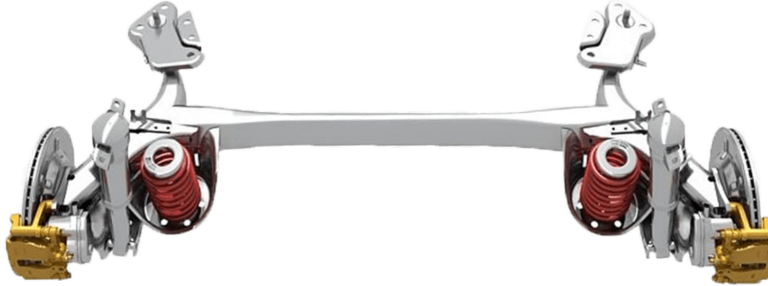
## Süspansiyon Ölçüm Değerleri

Ön Sol  
%64

Ön Sağ  
%56

Arka Sol  
%65

Arka Sağ  
%54

| | Sol Tutunma | Sağ Tutunma | Fark (%) |
| Ön | %64 | %56 | %12 |
| Arka | %65 | %54 | %17 |

Ön sağ sol ve arka sağ sol süspansiyon kabul edilebilir değer farkı max.%20 'dir.  
Süspansiyon değerlerinde %50 altı kontrol olarak geçmektedir.

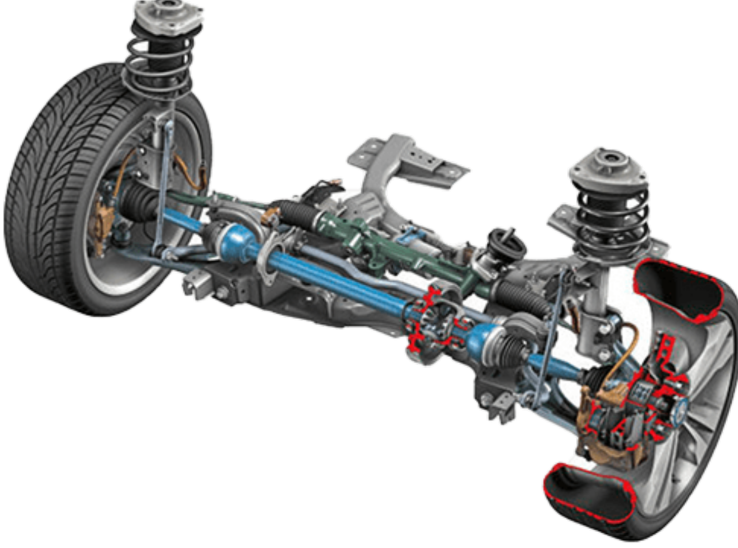
**Ön Yanal Kayma**  
**1m/km**

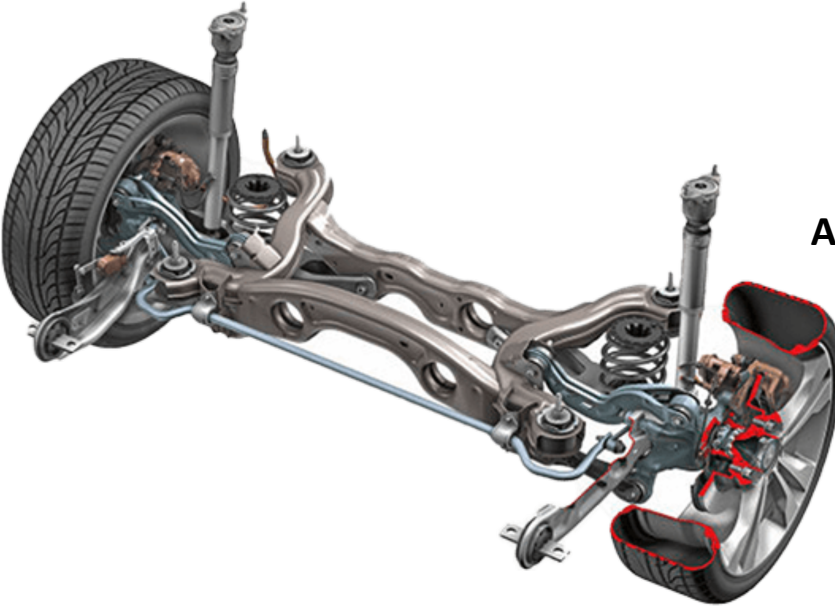
**Arka Yanal Kayma**  
**1m/km**

Yanal kayma testi, aracınızın 1000 metrelik düz yolda yapmış olduğu sapmayı hesaplar.  
Eğer 0 ile 12 metre arası değerler normal olarak değerlendirilirken 12 metrenin üzerindeki sapmaların kontrol edilmesi gerekmektedir.

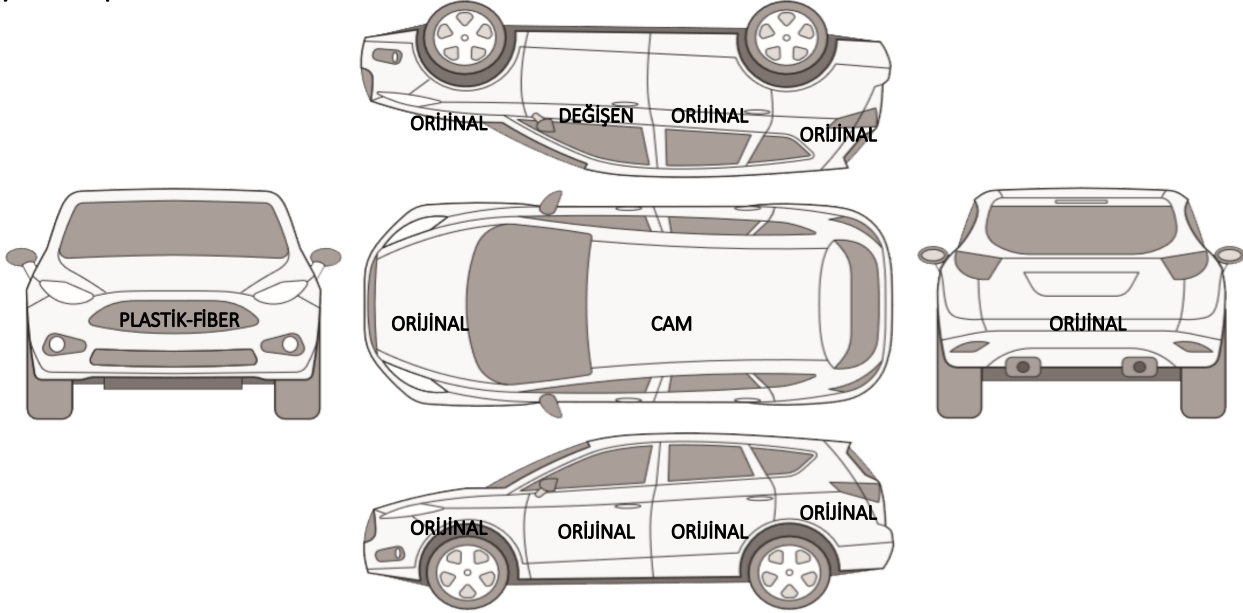
## Boya ve Kaporta Kontrolü

| Sol Ön Kapı | ORJİNAL | Sağ Ön Kapı | DEĞİŞEN |
| Karasörde ezik ve çizikler | VAR | | |
