Rapor no.: L5Zc8l3KWiwBd1c

Plaka : 34KKS201

PLAKA34KKS201
MARKA.....SUZUKI
MODEL.....VITARA
ÜRETİM YILI.....2024
ŞASE NO.....TSMLYDD1S00D13925
MOTOR HACMİ.....1375
MOTOR GÜCÜ.....127
VİTES TÜRÜ.....Otomatik
YAKIT TÜRÜ.....Benzin
ARAÇ RENGİ.....SARI
GİRİŞ KİLOMETRE..14689
ÇIKIŞ KİLOMETRE...14689
GİRİŞ TARİHİ.....14.12.2024 10:07:30
ÇIKIŞ TARİHİ.....14.12.2024 10:15:13

KAPORTA EKSPERTİZ RAPORU

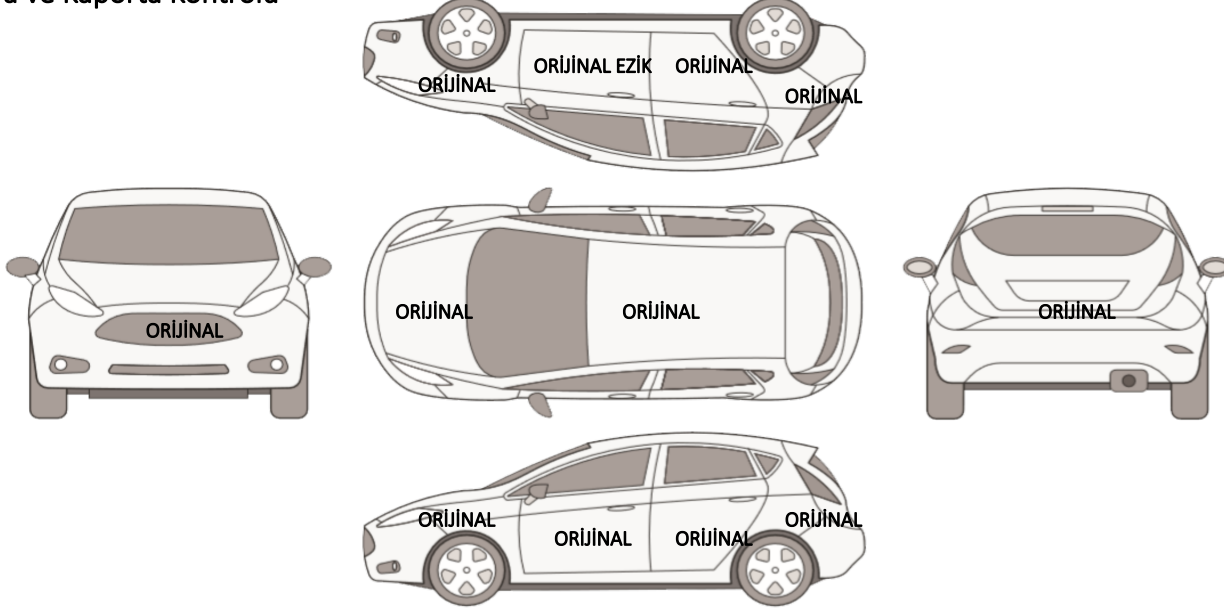
Boya ve Kaporta Kontrolü

Ön Panel	ORJİNAL	Bagaj Kapağı	ORJİNAL
Ön Kaput	ORJİNAL	Arka Panel	ORJİNAL
Sol Ön Çamurluk	ORJİNAL	Sağ Ön Çamurluk	ORJİNAL
Sol Ön Kapı	ORJİNAL	Sağ Ön Kapı	ORJİNAL EZİK
Sol Arka Kapı	ORJİNAL	Sağ Arka Kapı	ORJİNAL
Sol Arka Çamurluk	ORJİNAL	Sağ Arka Çamurluk	ORJİNAL
Tavan	ORJİNAL	Dolu Göçükleri	YOK
Sol Marşbiyel	ORJİNAL	Sağ Marşbiyel	ORJİNAL
Karasörde ezik ve çizikler	VAR		
Sol Omuz Direği	ORJİNAL	Sağ Omuz Direği	ORJİNAL
Sol Orta İç Direk	ORJİNAL	Sağ Orta İç Direk	ORJİNAL
Sol Ön İç Direk	ORJİNAL	Sağ Ön İç Direk	ORJİNAL
Sol Arka Kapı Kilit Karşılığı	ORJİNAL	Sağ Arka Kapı Kilit Karşılığı	ORJİNAL

Ön Tampon Demiri	ORJİNAL	Alt Taban Sacı	ORJİNAL
Arka Tampon Demiri	ORJİNAL	Bagaj Havuzu	ORJİNAL
Sol Kılıç Sacı	ORJİNAL	Sağ Kılıç Sacı	ORJİNAL
Sol Ön Podye	ORJİNAL	Sağ Ön Podye	ORJİNAL
Sol Ön Şase	KAPALI-KONTROL EDİLEMEDİ	Sağ Ön Şase	KAPALI-KONTROL EDİLEMEDİ
Sol Arka Podye	ORJİNAL	Sağ Arka Podye	ORJİNAL
Sol Arka Şase	KAPALI-KONTROL EDİLEMEDİ	Sağ Arka Şase	KAPALI-KONTROL EDİLEMEDİ

ŞASELER ALTTAN GÖRÜLEMEDİ
KAPUTTA ÇİZİK MEVCUT
ARAÇ KIRLI GÖZLE LOKAL BOYA GÖÇÜK ONARIM TESPİTİ YAPILMADI
SOL ÖN KAPIDA ÇİZİK MEVCUT
