Full Plus Ekspertiz + Ekstra Paket

Araç Bilgileri

Plaka	34AAK270	Şanzıman Tipi	Otomatik
KM	118763	Yakıt Cinsi	Benzin
Şase	TMAJ3811BHJ488965	Motor Gücü	97 kw
Ruhsat Motor No	G4FDHZ934632	Marka	Hyundai
Motor Hacmi	1591cc	Rengi	BEYAZ
Model	Tucson	İlk Tescil Tarihi	25-08-2017
Sonraki Muayene Tar.	06-09-2024	Model Yılı	2017
Araç Tipi	SUV	Ruhsat Sahibi	SUZUKİ
Kapı Sayısı	5 Kapı

Kaporta Kontrolü(Değişmiş Boyanmış kontrolü)

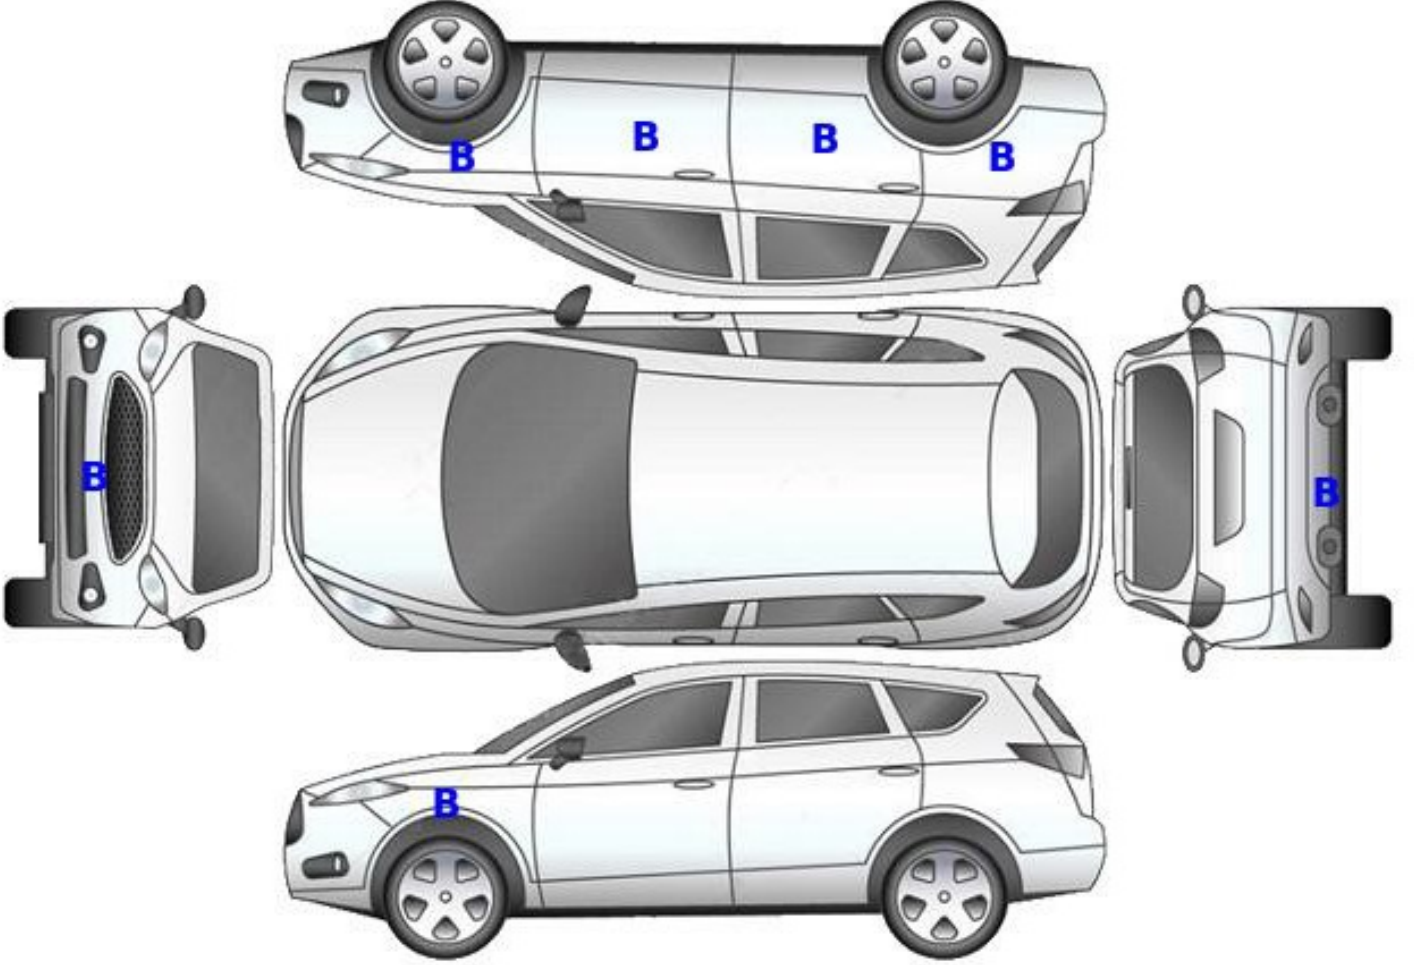
B: Boyalı

B/2: Lokal Boyalı

D: Değişmiş

Aracın muhtelif yerlerinde ezik ve çizikler mevcut . Araç boyasında deformasyonlar ve kuş pisliği lekeleri mevcut . Araçta cam filmi mevcut . Sol ön kapı ve arka çamurlukta boya tozu mevcuttur. Sağ ön kapı civatası işlemlili ve içli dışlı boyalı .

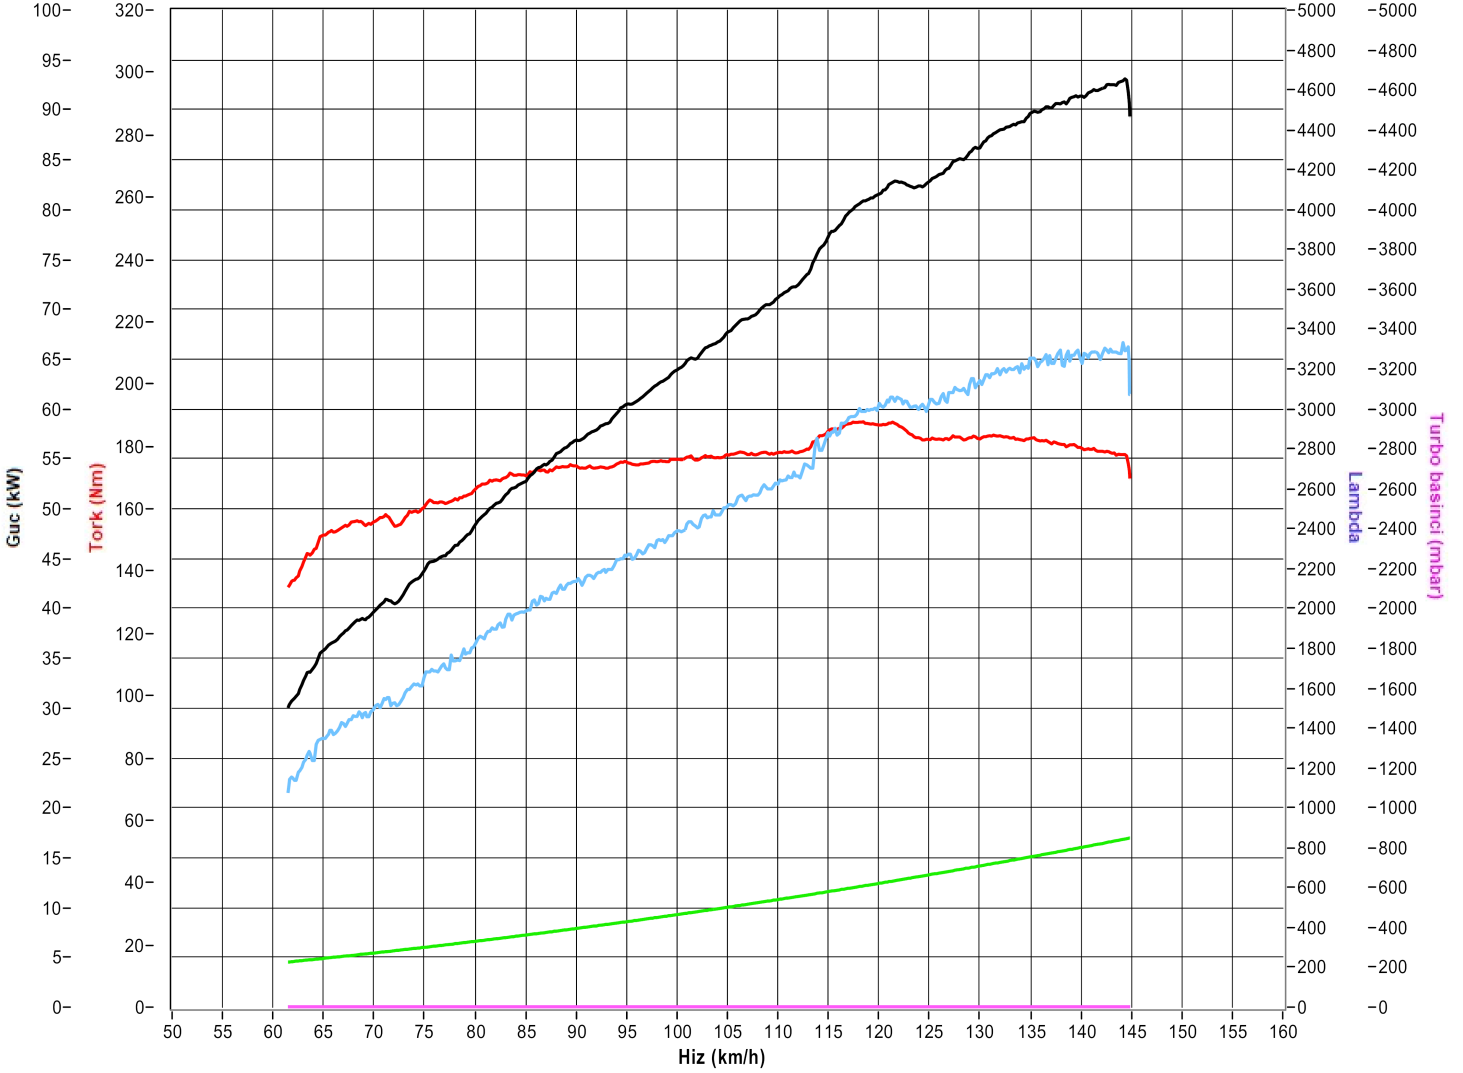
RPM (Devir/dk) Grafiği

Ölçülen Motor Torku 188 NM	Teker Torku 154,67 NM	Teker Gücü 66,6 KW	Test Hızı 144 km/h
Ruhsat Verisi Güç 97 KW	Test Sonucu Güç 93,1 KW	Kayıp Güç 16,26 KW	Performans % 95,98
