### OTORAPOR

### OTO EKSPERTİZ RAPORUDUR

MARKA : MG  
ÜRETİM YILI (TARİHİ) : 2023  
ŞASİ NO : LSJW74C96PZ337347  
ARAÇ YAKIT CİNSİ : Benzin

MODEL (CİNSİ) : ZS  
PLAKA : 34KDY128  
MOTOR NO : 10E4EFESPA260399  
VİTES TİPİ Otomatik

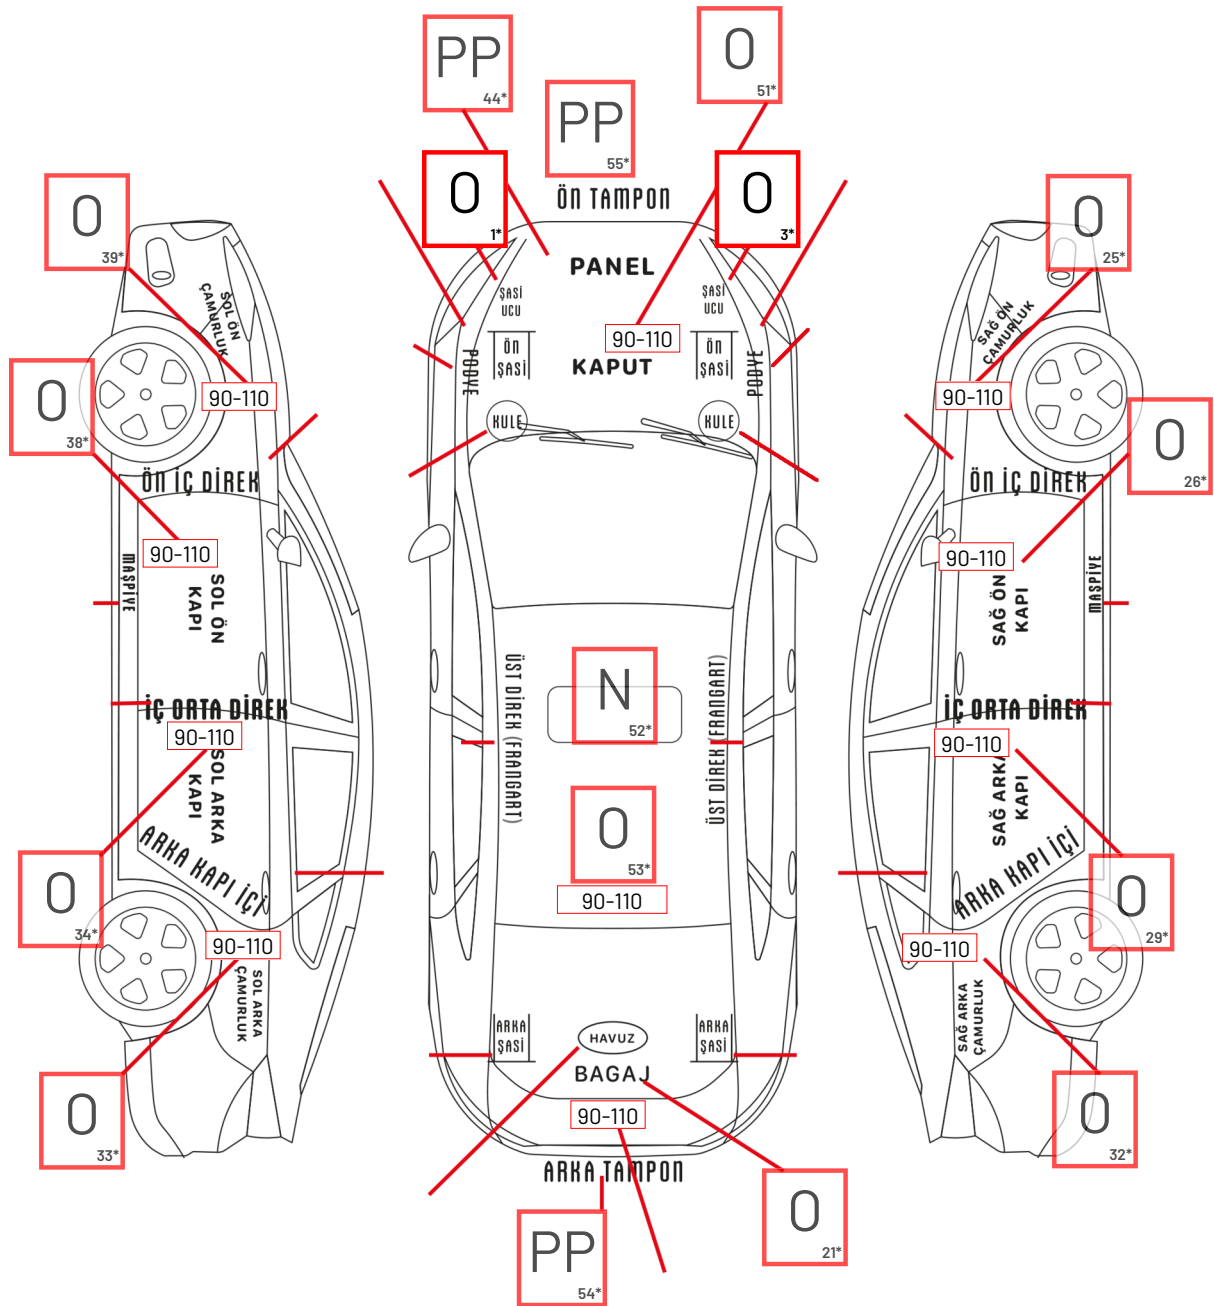
**PP:** Plastik Parça **O:** Orijinal **N:** Normal

Not: \* Bu sayfada sadece hatalı/işlemli noktalar gösterilmiştir. Diğer parça durumları ve mikron değerleri bir sonraki sayfada detaylı olarak verilmektedir.

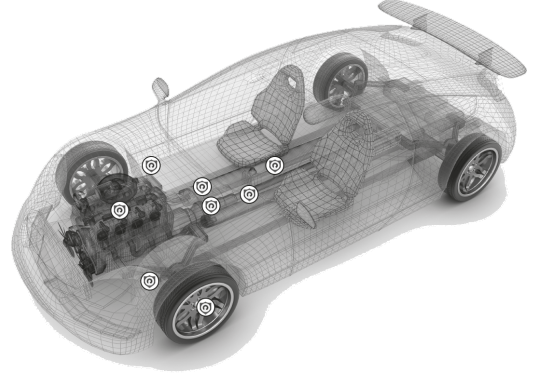
★★★★★  
100% (28 puan üzerinden 28 puan)

△ 1 Hava Yastığı Elektroniği  
Yok

△ 2 Motor Işığı  
Yanmıyor
