### OTORAPOR

### OTO EKSPERTİZ RAPORUDUR

MARKA : Suzuki  
ÜRETİM YILI (TARİHİ) : 2023  
ŞASİ NO : JSARZCA3S00409087  
ARAÇ YAKIT CİNSİ : Benzin

MODEL (CİNSİ) : Suzuki Swift  
PLAKA : 34KDK427  
MOTOR NO : K12D1303268  
VİTES TİPİ Otomatik

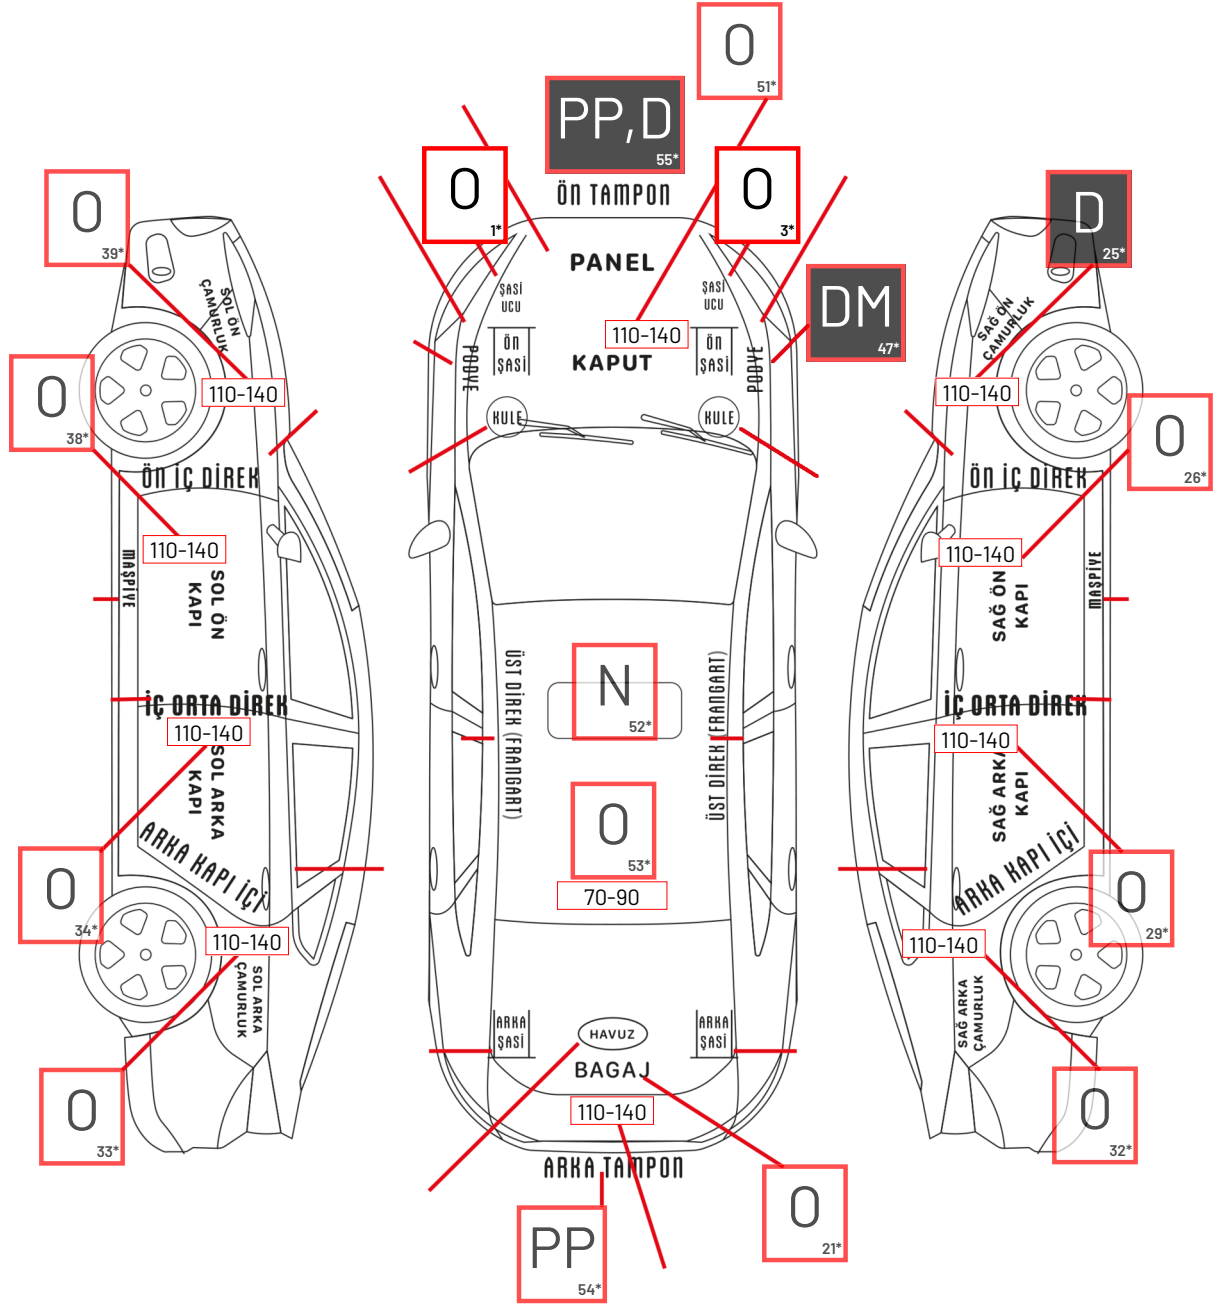
Not: \* Bu sayfada sadece hatalı/işlemlili noktalar gösterilmiştir. Diğer parça durumları ve mikron değerleri bir sonraki sayfada detaylı olarak verilmektedir.

### ⚠ Darbe-Hasar Mevcut

**Sağ Ön - Podye Sacı** Ezik (Darbe-Hasar Mevcut)  
**Karalama Kağıdı** Karalama Kağıdı Fotoğrafı Eki  
**Araç Alt Ön Kısım Fotoğrafı** Araç Alt Ön Kısım Fotoğrafı  
**Araç Alt Orta Kısım Fotoğrafı** Araç Alt Orta Kısım Fotoğrafı  
**Araç Alt Arka Kısım Fotoğrafı** Araç Alt Arka Kısım Fotoğrafı
