YAY OTOMOTİV  
ATATÜRK SANAYİ SİTESİ 2 KISIM 37 SK 1522 NOLU DÜKKAN  
MASLAK / SARIYER

Rapor no.: opT8boxuSwByW2W

Plaka : 34KDY120

| Araç Bilgileri | SUZUKİ-SUVMARKET (DOĞAN GRUP)<br>KÜÇÜKÇEKMECE İçeriği |
|---|---|
| MODEL..... ZS | SÜSPANSİYON..... VAR |

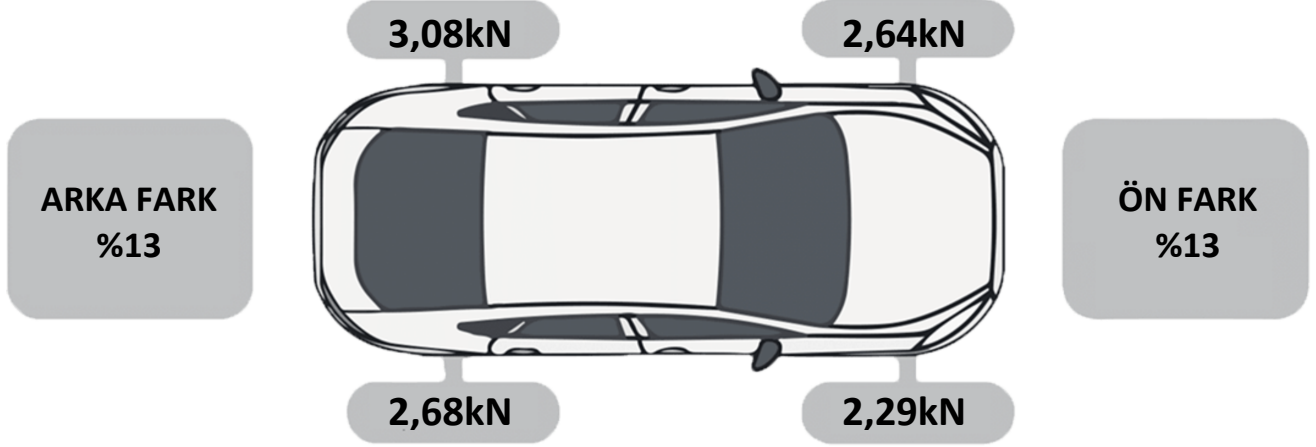
## Fren Ölçüm Değerleri

| | Sol kN | Sağ kN | Fark (%) |
| Ön | 2,64kN | 2,29kN | %13 |
| Arka | 3,08kN | 2,68kN | %13 |
| El Freni | 0kN | 0kN | %0 |

Ön sağ sol ve arka sağ sol fren için kabul edilebilir değer farkı max. %25 'dir.  
El freni için kabul edilebilir değer farkı max. %50'dir.

## Fren Verimlilik Değerleri

| | Sol kN | Sağ kN |
| Ön | %81 | %70 |
| Arka | %94 | %82 |

Ön sağ sol ve arka sağ sol fren için kabul edilebilir verimlilik değeri %70 'dir. Altındaki değerlerde kontrol edilmelidir.

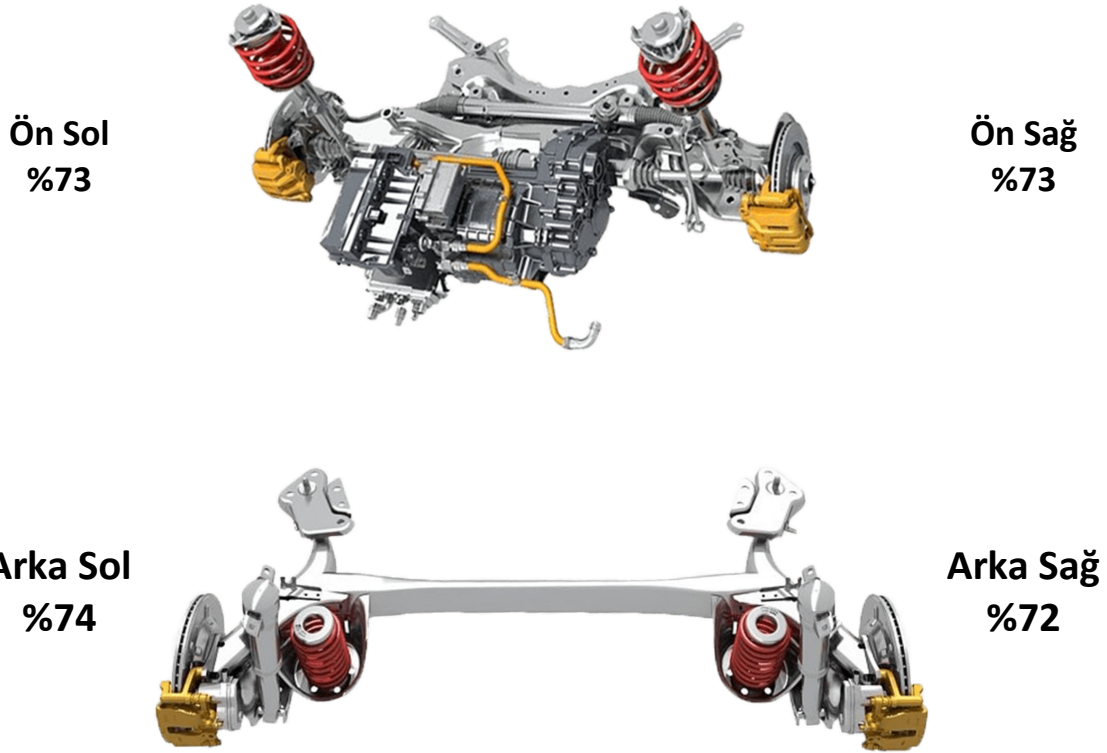
## Süspansiyon Ölçüm Değerleri

| | Sol Tutunma | Sağ Tutunma | Fark (%) |
| Ön | %73 | %73 | %0 |
| Arka | %74 | %72 | %3 |

Ön sağ sol ve arka sağ sol süspansiyon kabul edilebilir değer farkı max.%20 'dir.  
Süspansiyon değerlerinde %50 altı kontrol olarak geçmektedir.

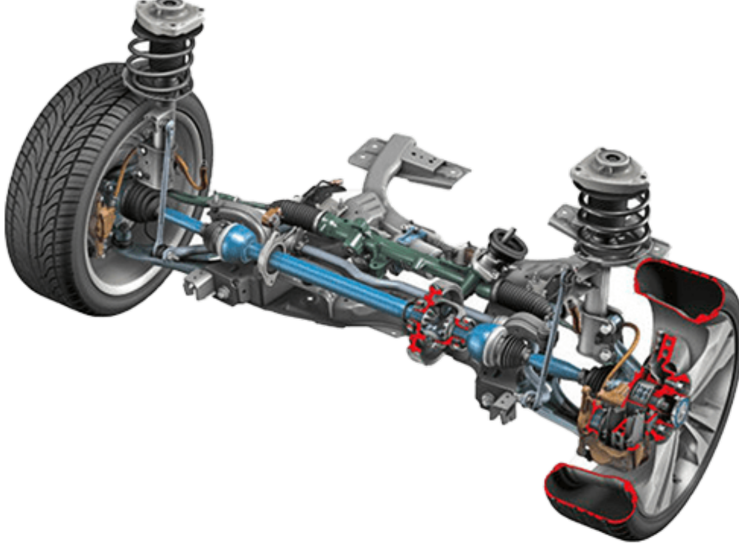
**Ön Yanal Kayma**  
**0m/km**

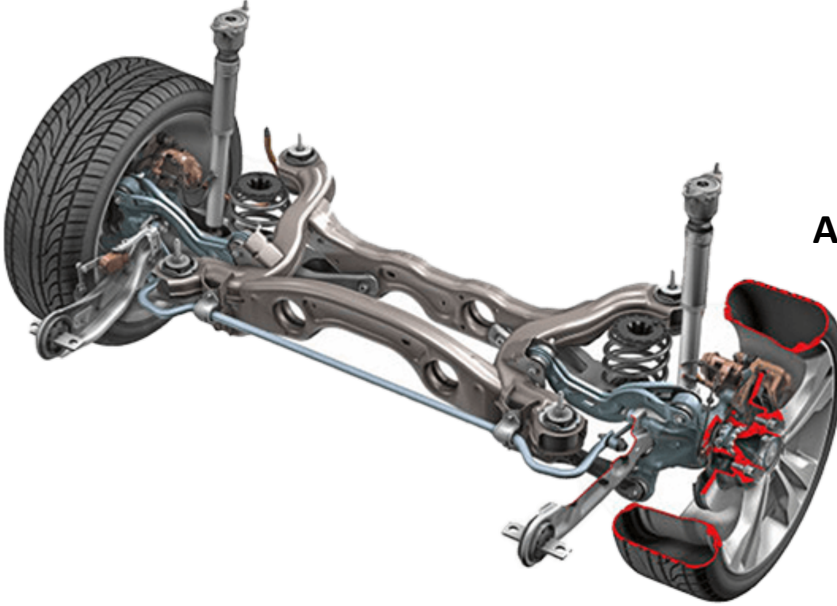
**Arka Yanal Kayma**  
**0m/km**

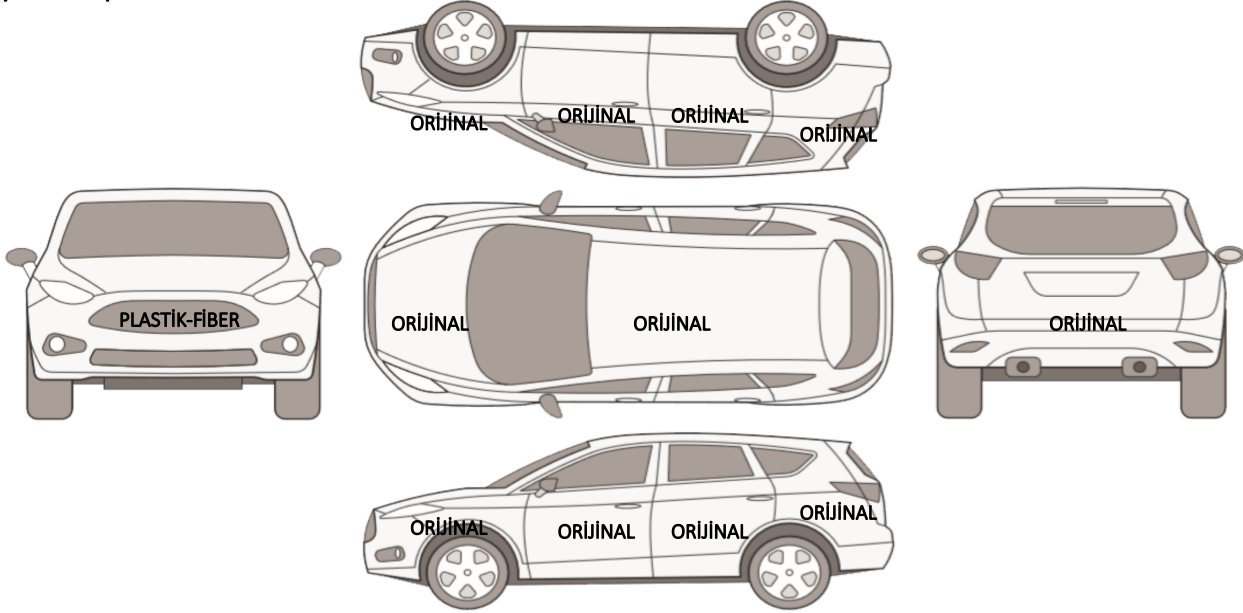
## Boya ve Kaporta Kontrolü

| Ön Panel | PLASTİK-FİBER | Bagaj Kapağı | ORJİNAL |
| Karasörde ezik ve çizikler | VAR | | |

TAMPONLAR BOYALI
