Plaka : 34KTR413

Şase no.: LSJW74C95RZ201343

# FREN

## Fren Ölçüm Değerleri

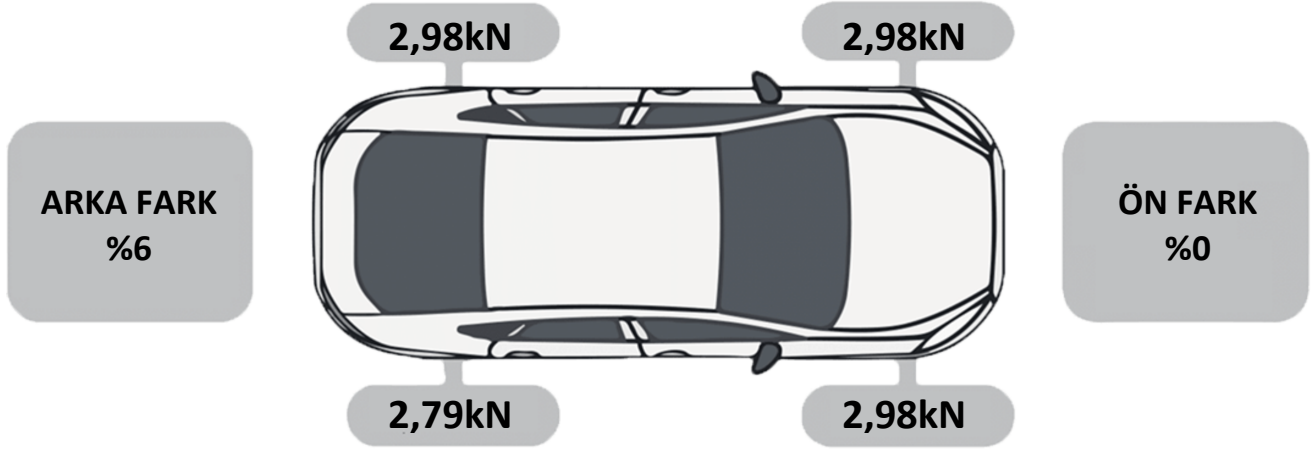
| | Sol kN | Sağ kN | Fark (%) |
| Ön | 2,98kN | 2,98kN | %0 |
| Arka | 2,98kN | 2,79kN | %6 |
| El Freni | 0kN | 0kN | %0 |

Ön sağ sol ve arka sağ sol fren için kabul edilebilir değer farkı max. %25 'dir.  
El freni için kabul edilebilir değer farkı max. %50'dir.

## Fren Verimlilik Değerleri

| | Sol kN | Sağ kN |
| Ön | %91 | %91 |
| Arka | %91 | %85 |

Ön sağ sol ve arka sağ sol fren için kabul edilebilir verimlilik değeri %70 'dir. Altındaki değerlerde kontrol edilmelidir.

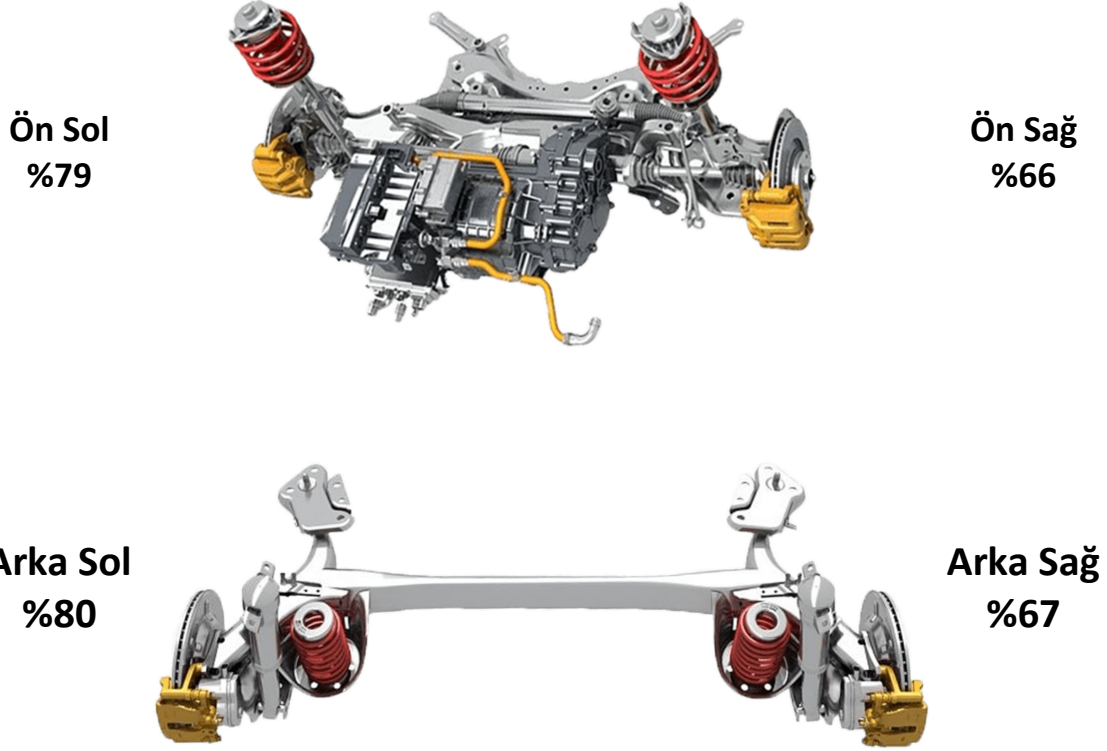
## Süspansiyon Ölçüm Değerleri

| | Sol Tutunma | Sağ Tutunma | Fark (%) |
| Ön | %79 | %66 | %16 |
| Arka | %80 | %67 | %16 |

Ön sağ sol ve arka sağ sol süspansiyon kabul edilebilir değer farkı max.%20 'dir.  
Süspansiyon değerlerinde %50 altı kontrol olarak geçmektedir.

Süspansiyon testi, aracınızın helezon, yaprak yaylar gibi taşıyıcı süspansiyon öğelerinin kontrolü için gerçekleştirilen testtir.  
Amortisör kontrolleri ise göz ve el yordamı ile ayrıci tespit edilir. %50 nin altındaki değerler riskli olarak değerlendirilir.

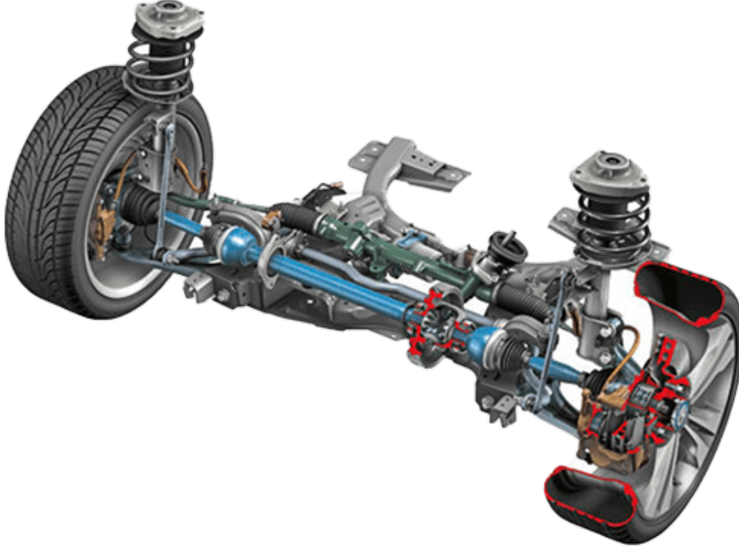
**Ön Yanal Kayma**  
**0m/km**

Yanal kayma testi, aracınızın 1000 metrelik düz yolda yapmış olduğu sapmayı hesaplar.  
Eğer 0 ile 12 metre arası değerler normal olarak değerlendirilirken 12 metrenin üzerindeki sapmaların kontrol edilmesi gerekmektedir.

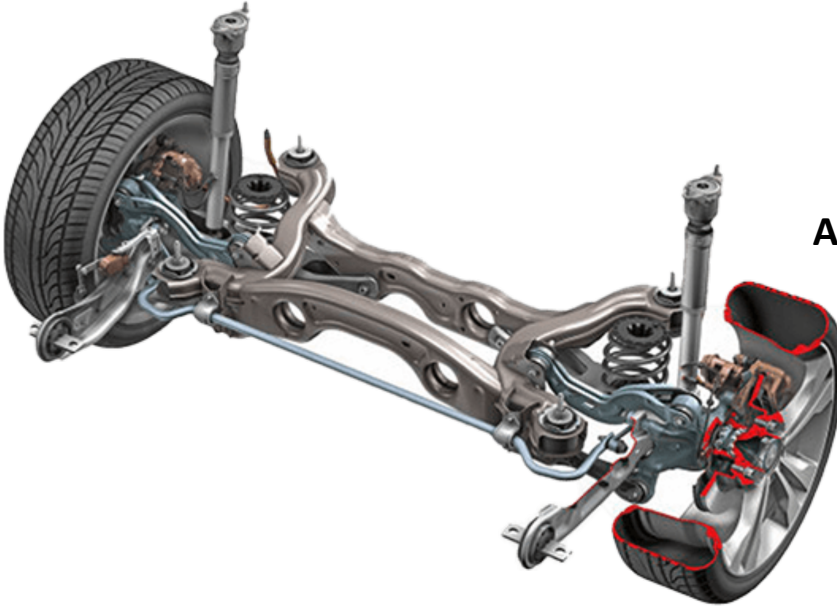
**Arka Yanal Kayma**  
**0m/km**

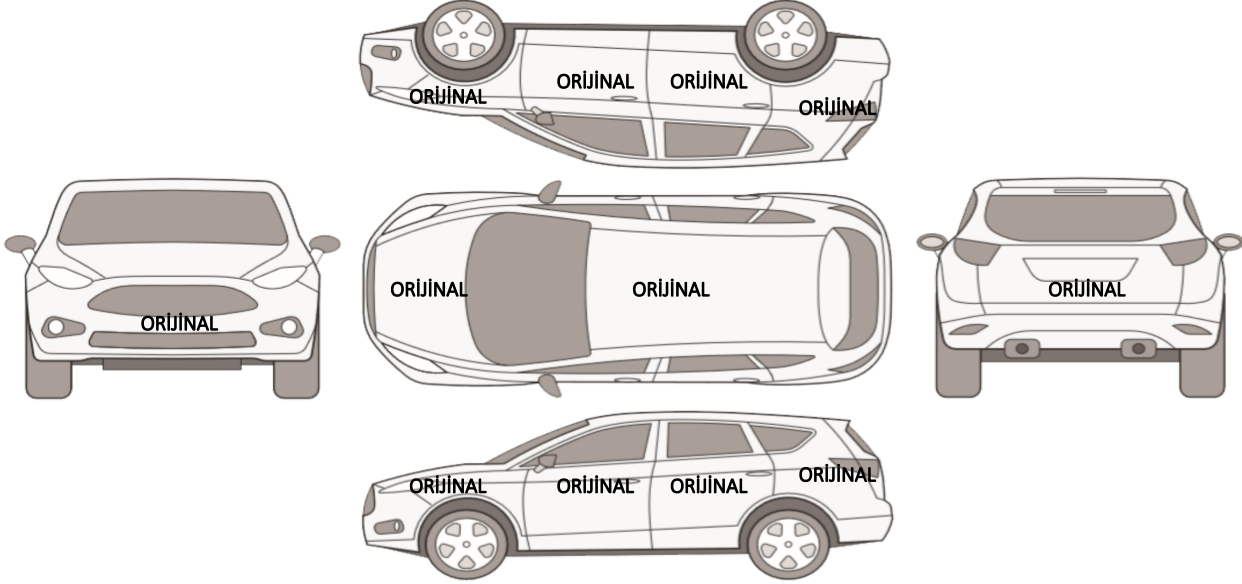
## Boya ve Kaporta Kontrolü

| Ön Panel | ORIJİNAL | Bagaj Kapağı | ORIJİNAL |
| Ön Kaput | ORIJİNAL | Arka Panel | ORIJİNAL |
| Sol Ön  amurluk | ORIJİNAL | Sağ Ön  amurluk | ORIJİNAL |
| Sol Ön Kapı | ORIJİNAL | Sağ Ön Kapı | ORIJİNAL |
| Sol Arka Kapı | ORIJİNAL | Sağ Arka Kapı | ORIJİNAL |
| Sol Arka  amurluk | ORIJİNAL | Sağ Arka  amurluk | ORIJİNAL |
| Tavan | ORIJİNAL | Sağ Marőbiyel | PLASTİK |
| Sol Marőbiyel | PLASTİK | Dolu Gö ükleri | YOK |
| Karasörde ezik ve  izikler | VAR | | |

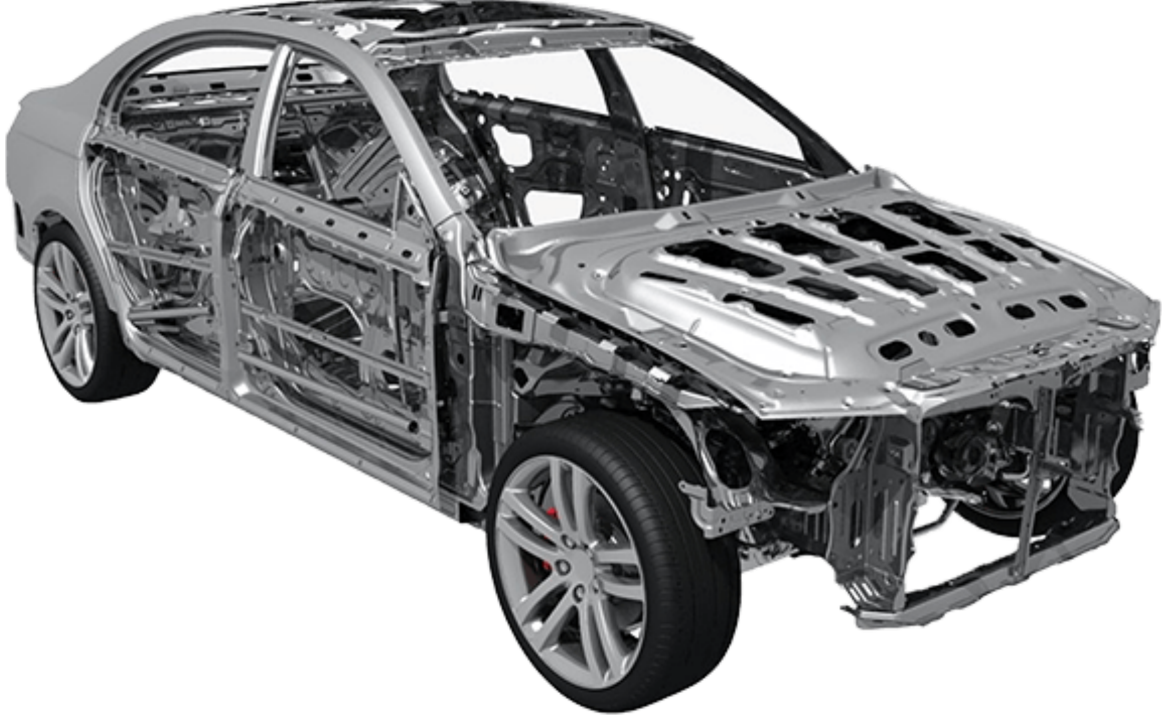
## KAPORTA PARÇALARI

| Sol Omuz Direği | ORJİNAL |
| Sağ Omuz Direği | ORJİNAL |
| Sol Orta İç Direk | ORJİNAL |
| Sağ Orta İç Direk | ORJİNAL |
| Sol Ön İç Direk | ORJİNAL |
| Sağ Ön İç Direk | ORJİNAL |
| Sağ Arka Kapı Kilit Karşılığı | ORJİNAL |
| Sol Arka Kapı Kilit Karşılığı | ORJİNAL |

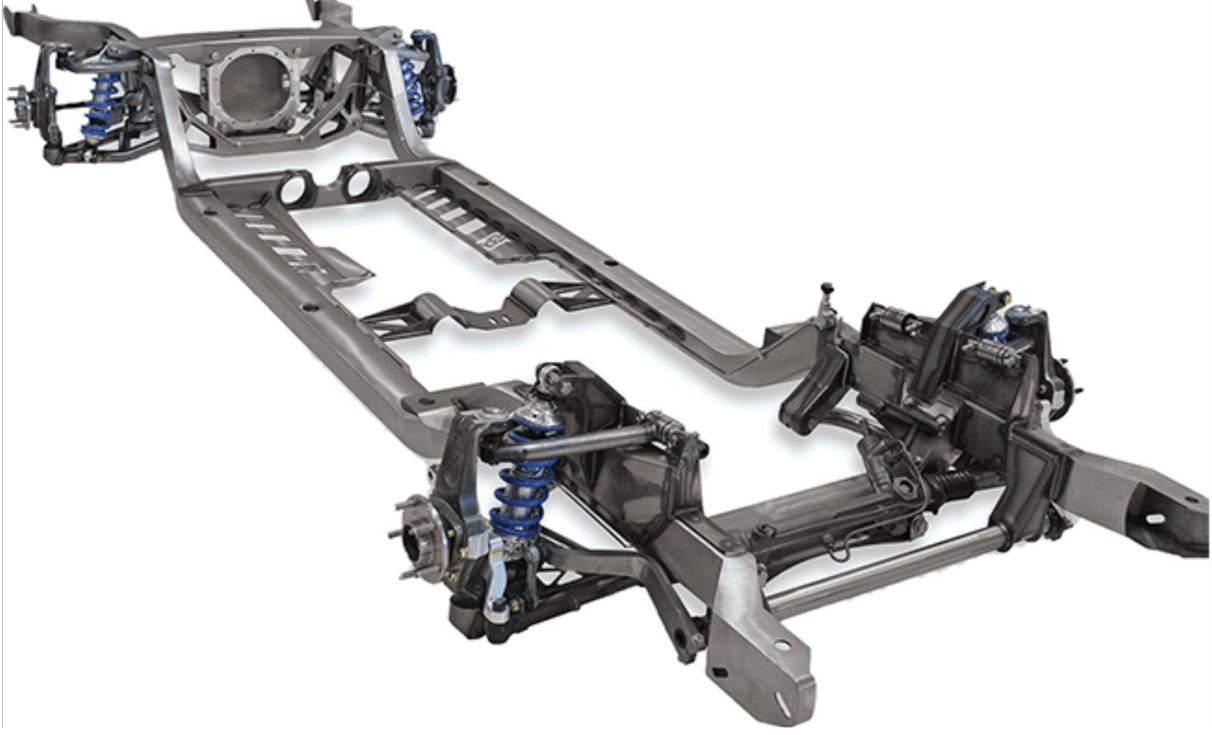
## ŞASE PARÇALARI

| Ön Panel | ORJİNAL | Alt Taban Sacı | ORJİNAL |
| Arka Panel | ORJİNAL | Bagaj Havuzu | ORJİNAL |
| Sol Kılıç Sacı | ORJİNAL | Sağ Kılıç Sacı | ORJİNAL |
| Sol Ön Podye | ORJİNAL | Sağ Ön Podye | ORJİNAL |
| Sol Ön Şase | ORJİNAL | Sağ Ön Şase | ORJİNAL |
| Sol Arka Podye | ORJİNAL | Sağ Arka Podye | ORJİNAL |
| Sol Arka Şase | ORJİNAL | Sağ Arka Şase | ORJİNAL |
| Ön Tampon Demiri | ORJİNAL | Arka Tampon Demiri | ORJİNAL |
