### OTORAPOR

### OTO EKSPERTİZ RAPORUDUR

MARKA : Suzuki  
ÜRETİM YILI (TARİHİ) : 2024  
ŞASİ NO : TSMLYDD1S00D29705  
ARAÇ YAKIT CİNSİ : Benzin

MODEL (CİNSİ) : Suzuki Vitara  
PLAKA : 34KST943  
MOTOR NO : K14D1388472  
VİTES TİPİ Otomatik

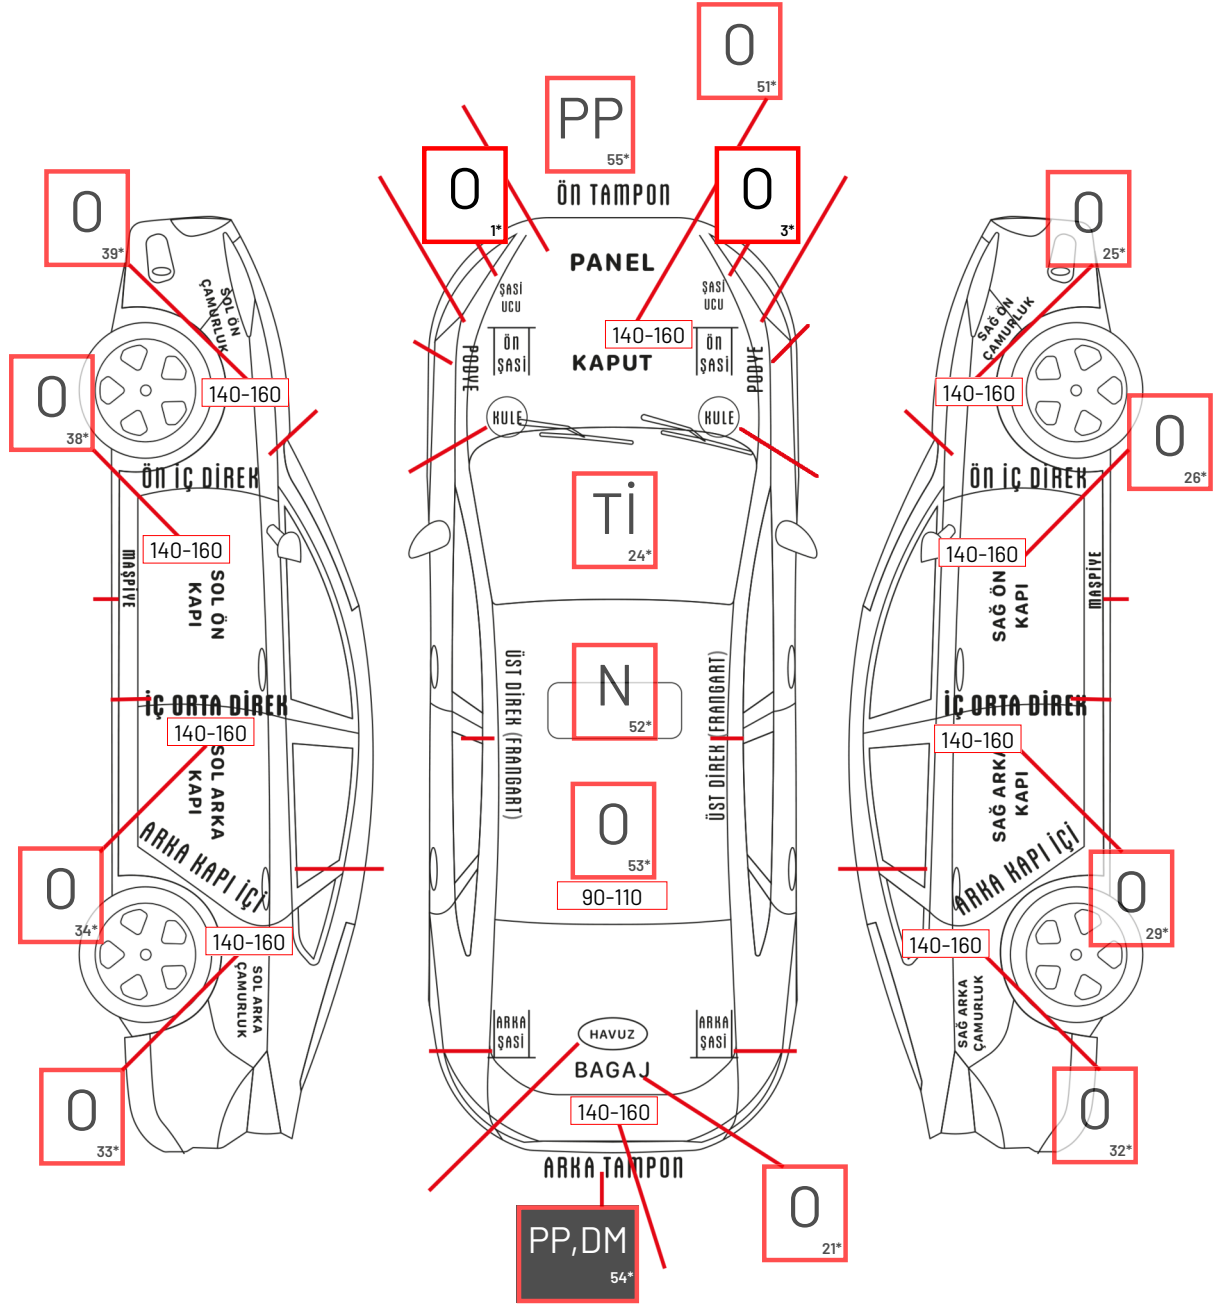
PP: Plastik Parça DM: Darbe-Hasar Mevcut Tİ: Taş İzi O: Orijinal N: Normal

Not: \* Bu sayfada sadece hatalı/işlemli noktalar gösterilmiştir. Diğer parça durumları ve mikron değerleri bir sonraki sayfada detaylı olarak verilmektedir.

| 54 Arka Tampon | Plastik Parça, Darbe-Hasar Mevcut |
