# TSMLYDD1S00D05952 ŞASI NUMARALI ARACIN OTORAPOR OTO EKSPERTİZ RAPORUDUR

MARKA : Suzuki  
ÜRETİM YILI (TARİHİ) : 2024  
ŞASİ NO : TSMLYDD1S00D05952  
ARAÇ YAKIT CİNSİ : Benzin

MODEL (CİNSİ) : Suzuki Vitara  
PLAKA : 34KFU698  
MOTOR NO : TSMLYDD1S00D05952  
VİTES TİPİ Otomatik

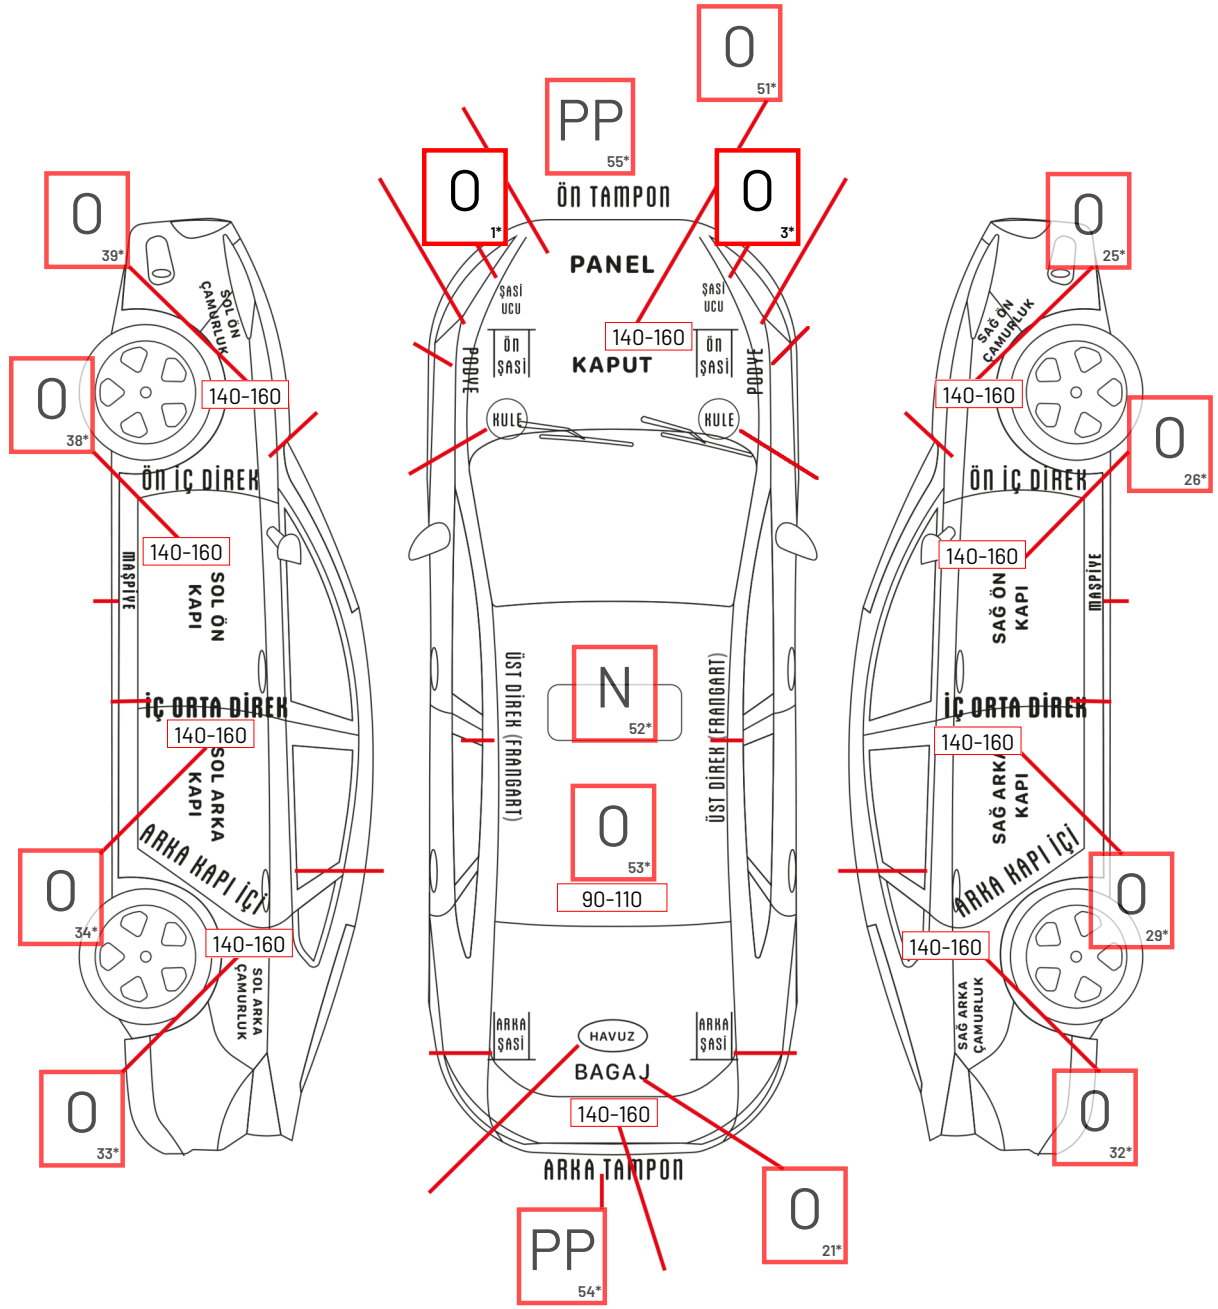
Not: \* Bu sayfada sadece hatalı/işlemli noktalar gösterilmiştir. Diğer parça durumları ve mikron değerleri bir sonraki sayfada detaylı olarak verilmektedir.
