### OTORAPOR

### OTO EKSPERTİZ RAPORUDUR

MARKA : Suzuki  
ÜRETİM YILI (TARİHİ) : 2024  
ŞASİ NO : TSMJYBD2S00B54638  
ARAÇ YAKIT CİNSİ : Benzin

MODEL (CİNSİ) : Suzuki SX4  
PLAKA : 34KLA820  
MOTOR NO : K14D1361882  
VİTES TİPİ Otomatik

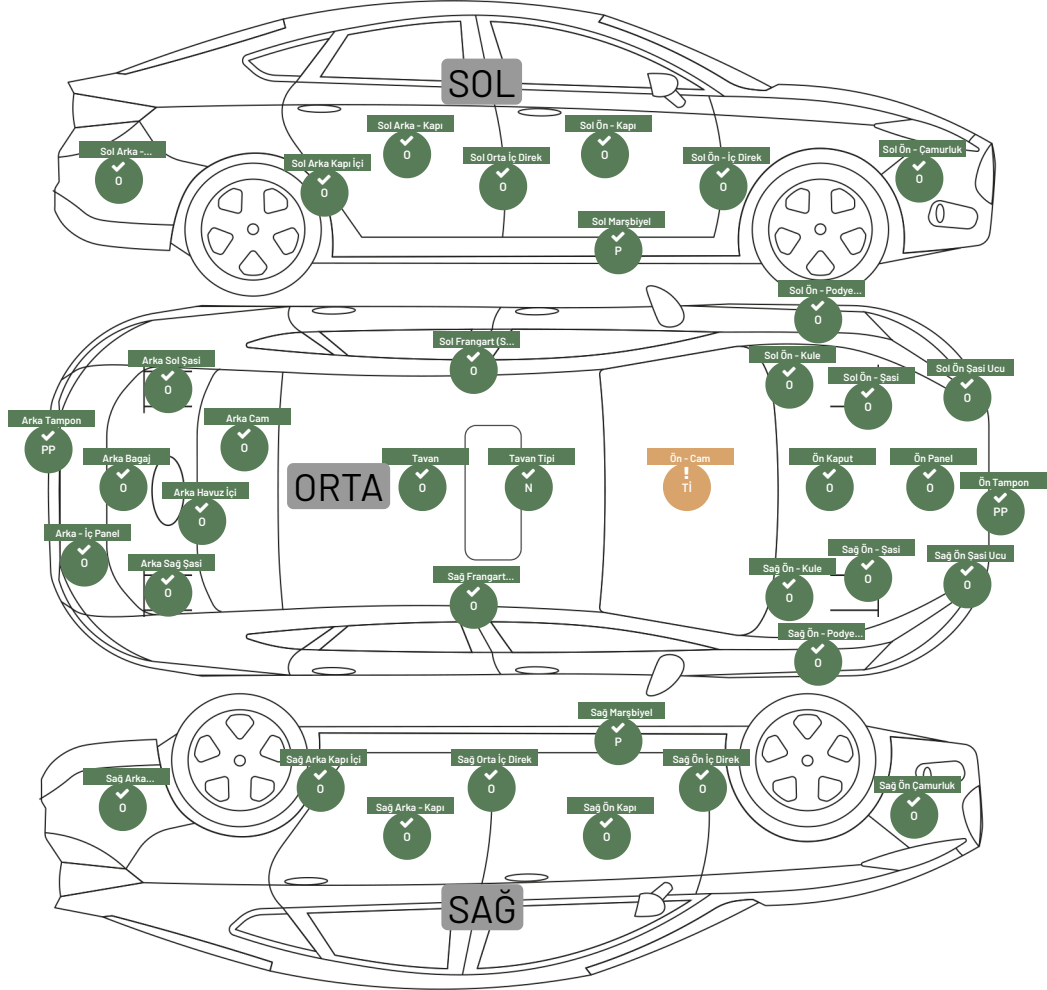
## KAPORTA - BOYA EKSPERTİZ VE CHECK-UP DETAYLI

Tİ: Taş İz E: Evet TDEvÇM: Tavan Dahil Ezik ve Çizikler Mevcuttur PP: Plastik Parça N: Normal Y: Yok  
AT: Araç Temizdi AAİG: Araçta Ağır İşlem Görülmemiştir KKFE: Karalama Kağıdı Fotoğrafı Eki O: Orijinal

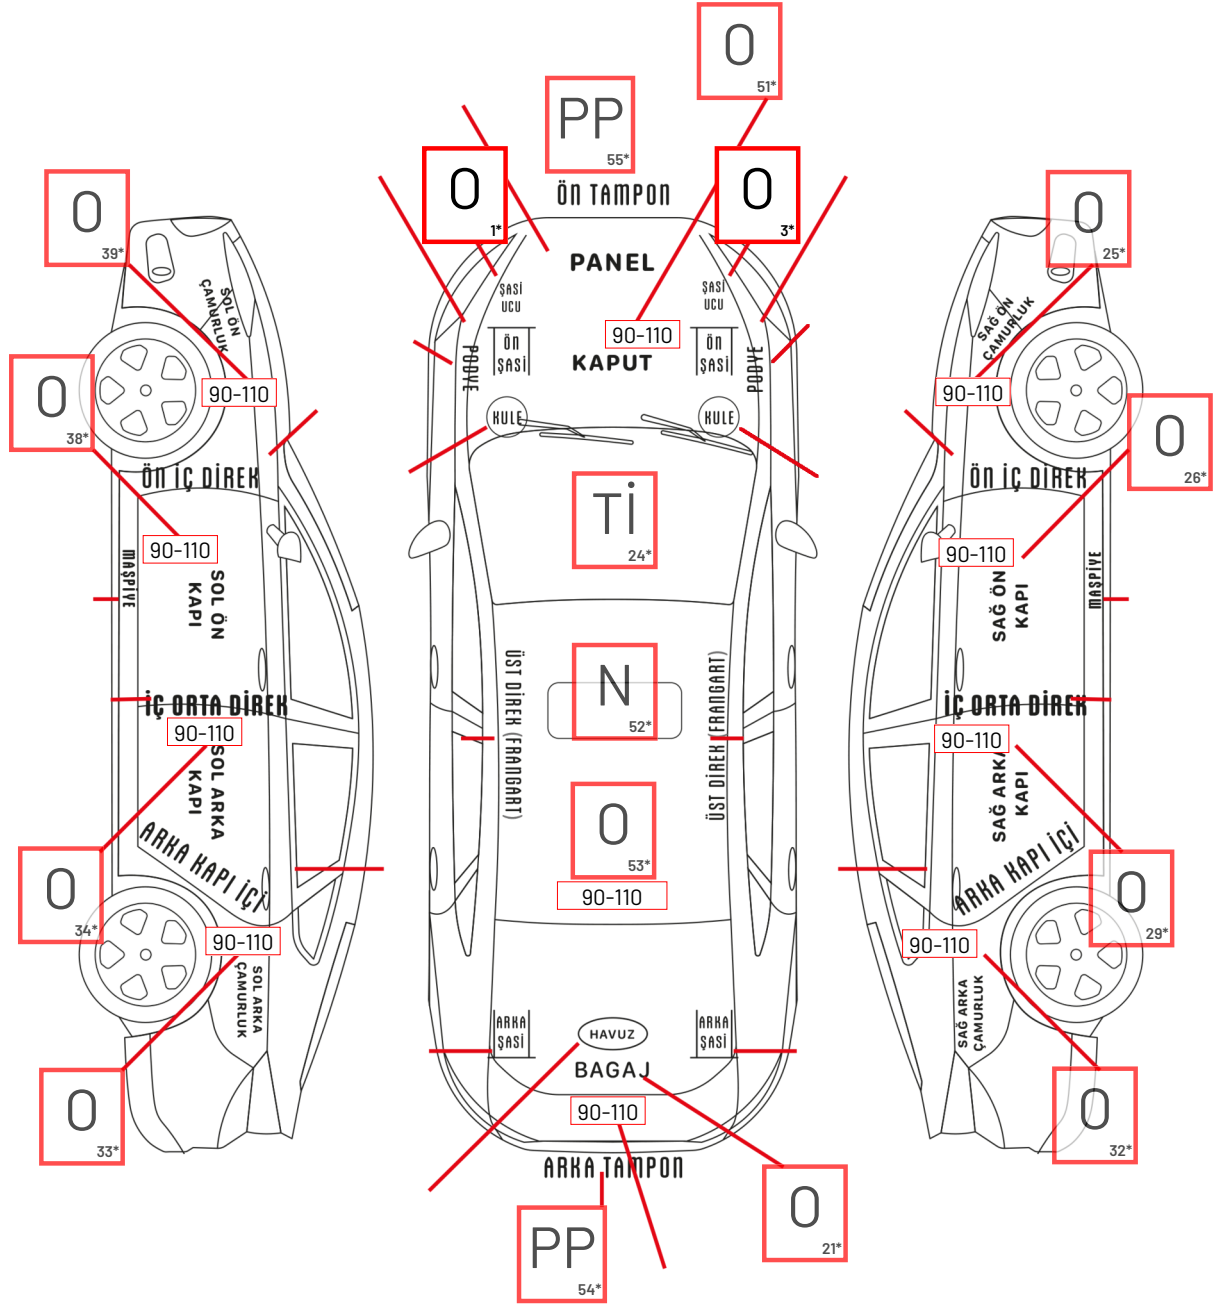
Tİ: Taş İzi PP: Plastik Parça O: Orijinal N: Normal

Not: \* Bu sayfada sadece hatalı/işlemli noktalar gösterilmiştir. Diğer parça durumları ve mikron değerleri bir sonraki sayfada detaylı olarak verilmektedir.
