FASU ARAÇ MUAYENE VE EKSPERTİZ HİZMETLERİ SAN TİC LTDİ  
ŞTİ  
GÖZTEPE MAH 2 CAD A BLOK NO:43 İSTOÇ GALERİCİLER  
TİCARET MERKEZİ BAĞCILAR İSTANBUL

Rapor no.: Ellea4ch2ITyh8p

Plaka : 34GMY070

PLAKA ..... 34GMY070  
MARKA.....RENAULT  
MODEL.....CAPTUR  
ÜRETİM YILI..... 2023  
ŞASE NO..... VF1RJB00970752840  
MOTOR HACMİ.....1332  
MOTOR GÜCÜ.....138  
VİTES TÜRÜ ..... Otomatik  
YAKIT TÜRÜ..... Hybrid  
ARAÇ RENGİ.....KIRMIZI  
GİRİŞ KİLOMETRE.. 73667  
ÇIKIŞ KİLOMETRE... 73669  
GİRİŞ TARİHİ.....13.02.2025 13:40:05  
ÇIKIŞ TARİHİ..... 13.02.2025 15:05:51

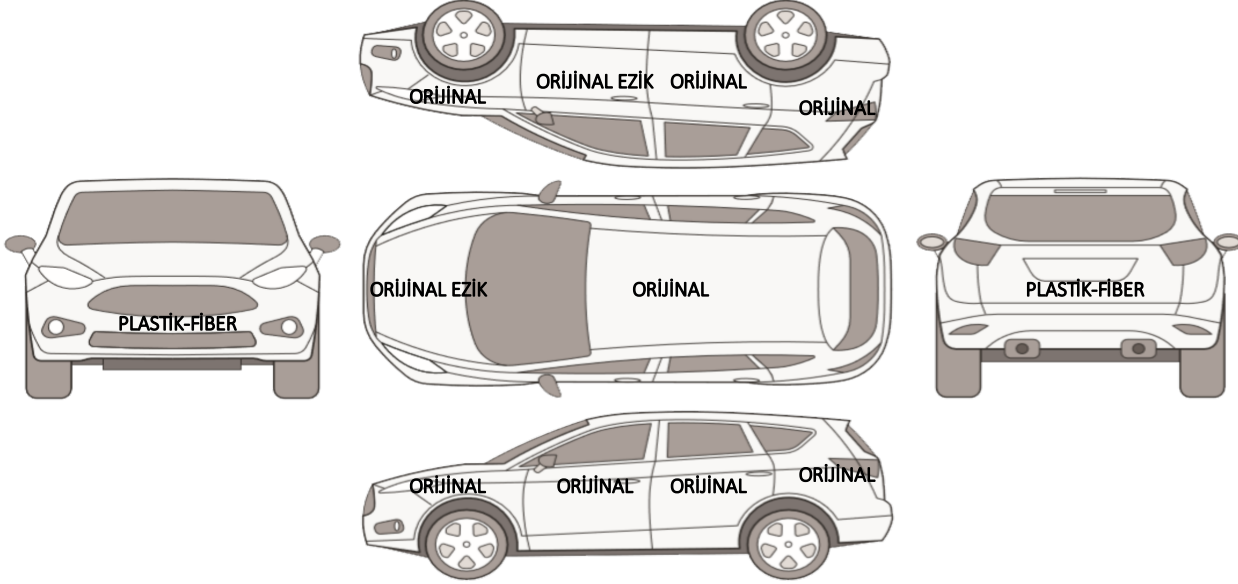
## Boya ve Kaporta Kontrolü

| Ön Panel | PLASTİK-FİBER | Bagaj Kapağı | PLASTİK-FİBER |
| Ön Kaput | ORJİNAL EZİK | Arka Panel | ORJİNAL |
| Sol Ön Kapı | ORJİNAL | Sağ Ön Kapı | ORJİNAL EZİK |
| Karasörde ezik ve çizikler | VAR | | |

ŞASELER ALTTAN GÖRÜLEMEDİ  
TAMPONLAR ÇİZİK  
ARAÇ ÇİFT RENK  
KAPUTTA TAŞ İZLERİ MEVCUT  
ÖN CAM TAŞ İZİ  
LASTİKLER ZAYIF  
BAGAJ PANZOTU YOK  
ÖN TAMPON KAPAĞI YOK

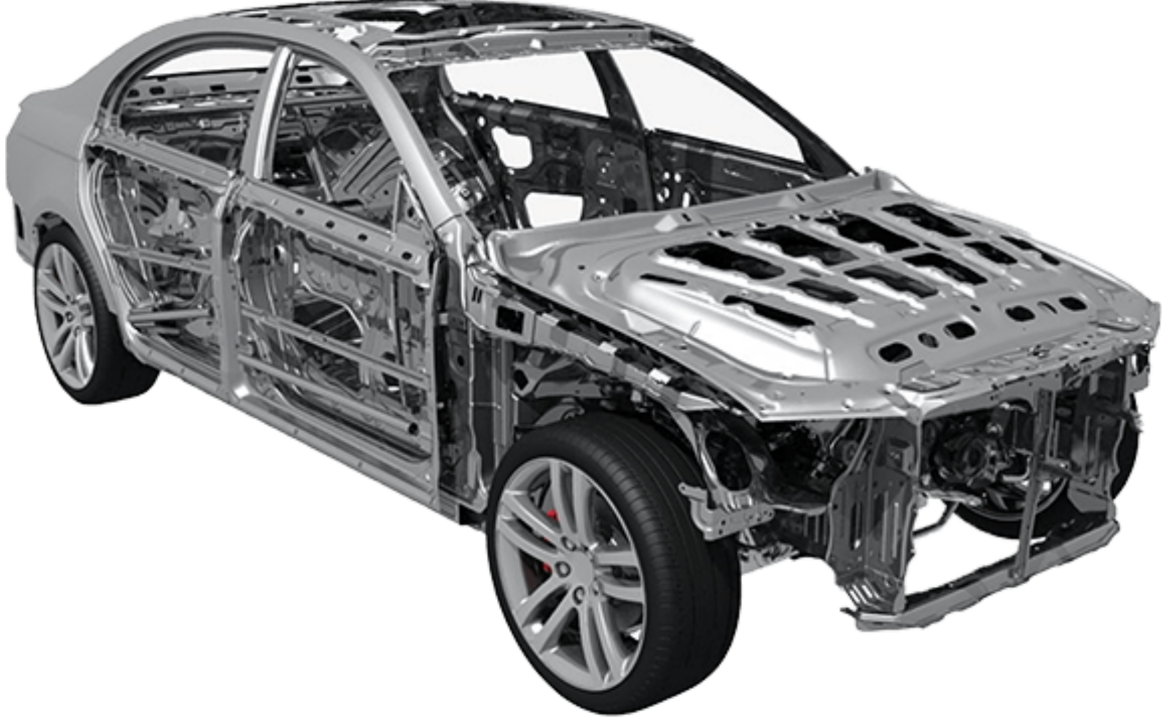
## KAPORTA PARÇALARI

| Sağ Omuz Direği | ORJİNAL EZİK |

ŞASELER ALTTAN GÖRÜLEMEDİ  
TAMPONLAR ÇİZİK  
ARAÇ ÇİFT RENK  
KAPUTTA TAŞ İZLERİ MEVCUT  
ÖN CAM TAŞ İZİ  
LASTİKLER ZAYIF  
BAGAJ PANZOTU YOK  
ÖN TAMPON KAPAĞI YOK

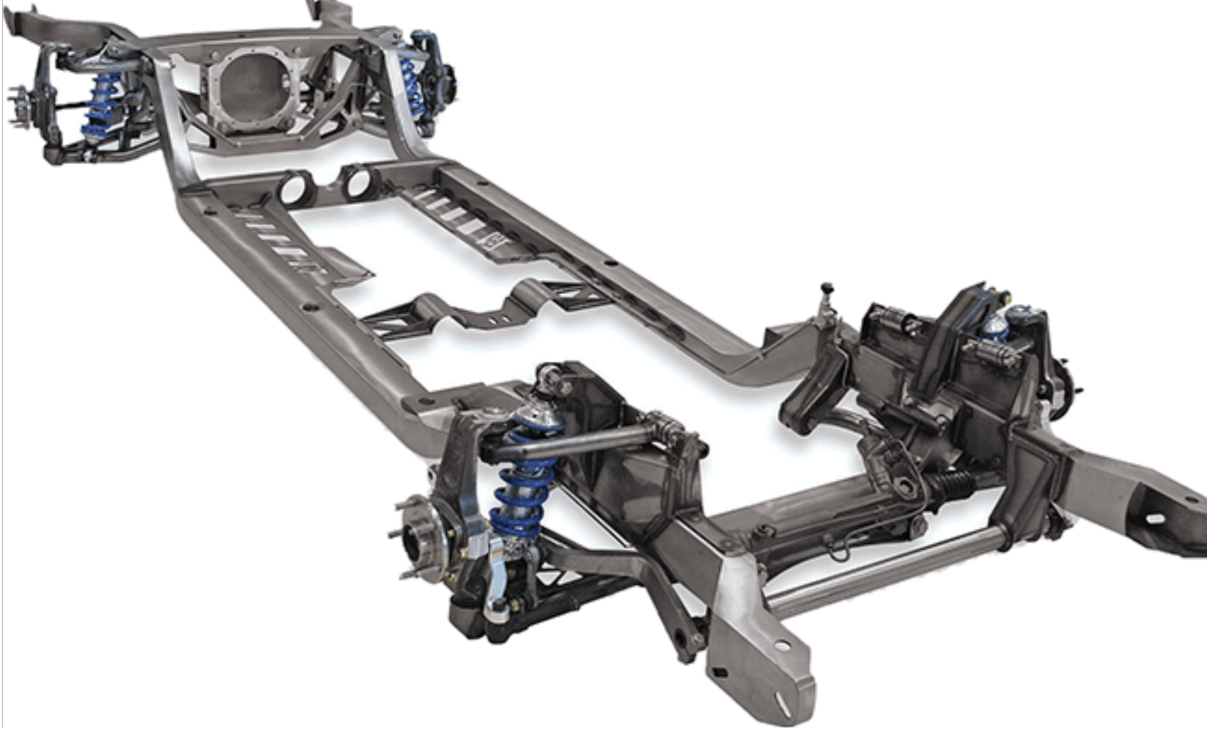
## ŞASE PARÇALARI

| Sol Ön Şase | KAPALI-KONTROL EDİLEMEDİ | Sağ Ön Şase | KAPALI-KONTROL EDİLEMEDİ |
| Sol Arka Şase | KAPALI-KONTROL EDİLEMEDİ | Sağ Arka Şase | KAPALI-KONTROL EDİLEMEDİ |

ŞASELER ALTTAN GÖRÜLEMEDİ  
TAMPONLAR ÇİZİK  
ARAÇ ÇİFT RENK  
KAPUTTA TAŞ İZLERİ MEVCUT  
ÖN CAM TAŞ İZİ  
LASTİKLER ZAYIF  
BAGAJ PANZOTU YOK  
ÖN TAMPON KAPAĞI YOK
